# CELOVITO REŠEVANJE PROBLEMATIKE MASNIH TOKOV NA HUDOURNIKIH POD KRVAVCEM

**viš. pred. dr. Jošt SODNIK**, univ. dipl. inž. grad.,  
TEMPOS, okoljsko gradbeništvo d.o.o., Tehnološki park 21, 1000 Ljubljana,  
Univerza v Ljubljani, Fakulteta za gradbeništvo in geodezijo, Jamova cesta 2, 1000 Ljubljana

## Povzetek

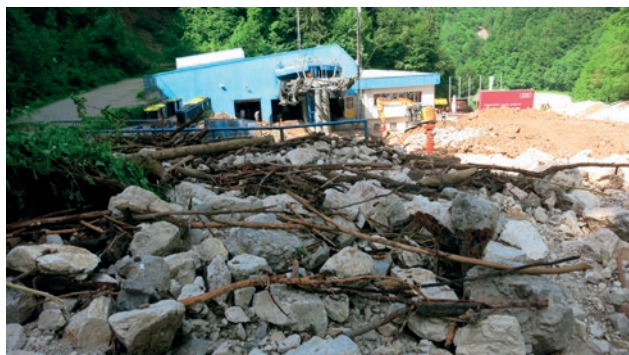
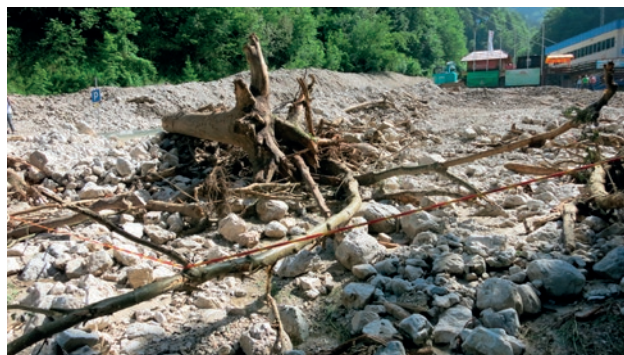
Odloženi drobirski material je v glavnem sestavljal karbonatni grušč s posameznimi večjimi skalnimi bloki. Med gruščem je bila pomešana večja količina vejevja, drevesnih debel in korenin (slika 1). Delež drobnozrnatih sedimentov (peska, melja) je bil relativno majhen. Ti so se odložili na nekaterih mestih (npr. na terasi pred vstopom v spodnjo postajo žičnice) v času upadajočega pretoka (in energije vode).

Slika 1: Odložen material na območju spodnje postaje gondole maja 2018.

Glede na površino akumulacije in debelino sedimentov je bila po dogodku ocenjena količina odloženega drobirskega materiala med 7.000 in 10.000 m<sup>3</sup>.

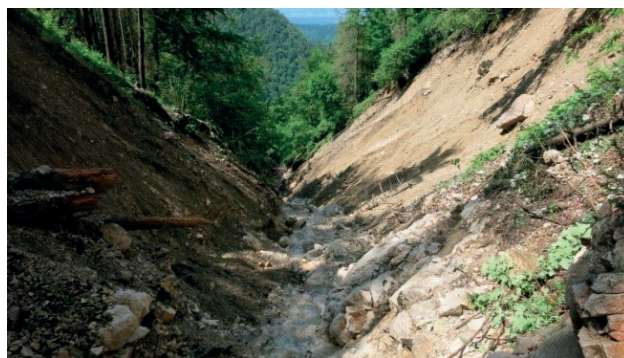
Po izvedbi interventnih del na terenu, se je izvedlo podrobno geološko kartiranje območja, katerega ključni cilj je bil ocena stanja in ocena potenciala za morebitno ponovitev dogodka. Ugotovljeno je bilo, da v zaledju obeh hudournikov obstaja velik potencial materiala, ki se ob morebitni ponovitvi lahko ponovno mobilizira in ogrozi odseke dolvodno.

Slika 2: Stanje v zaledju Brezovškega grabna julija 2018

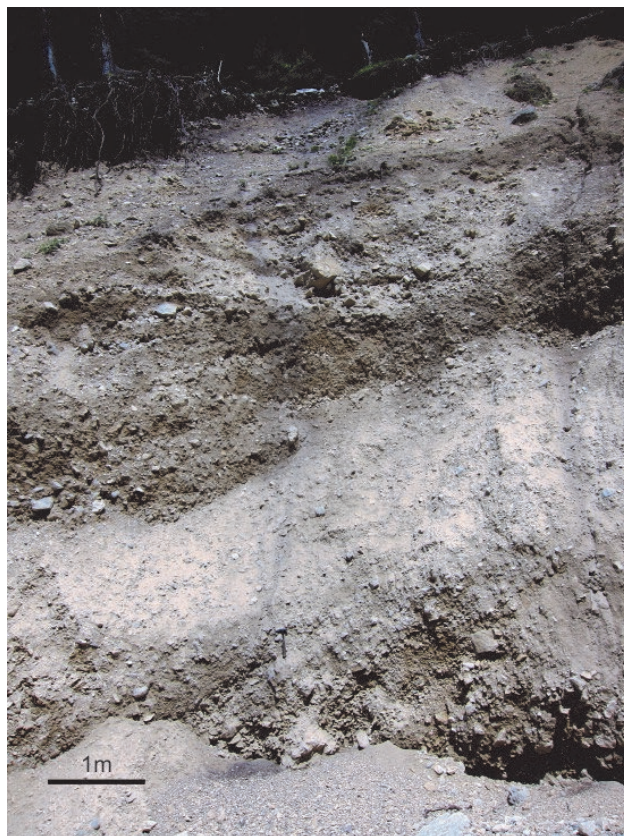
Ugotovljeno je bilo, da so brežine v večini pobočni grušč, ki ga je voda med dogodkom maja 2018 erodirala in je ostal izpostavljen tako na območju dna strug kot na brežinah. Brežine hudournikov so tudi do 8m visoke stene iz pobočnega grušča, ki se stalno proži in spreminja topografijo terena. Poleg grušča problem predstavljajo tudi podrta drevesa, ki se podirajo v strugo iz vrha nestabilnih brežin.

Slika 3: Večja debelina nestabilnega pobočnega grušča

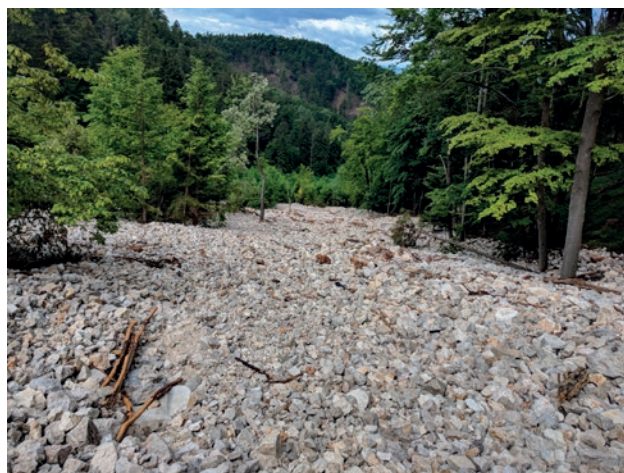
Po podrobnem terenskem ogledu je bilo ugotovljeno, da je večina materiala pripotovala iz Brezovškega grabna, medtem ko se je material iz Lukenjskega grabna odložil na območju, kjer je nad sotočjem z Brezovskim razširitev doline in lokalno zmanjšan padec.

Slika 4: Odložen material na Lukenjskem grabnu – prekrito celo dolinsko dno

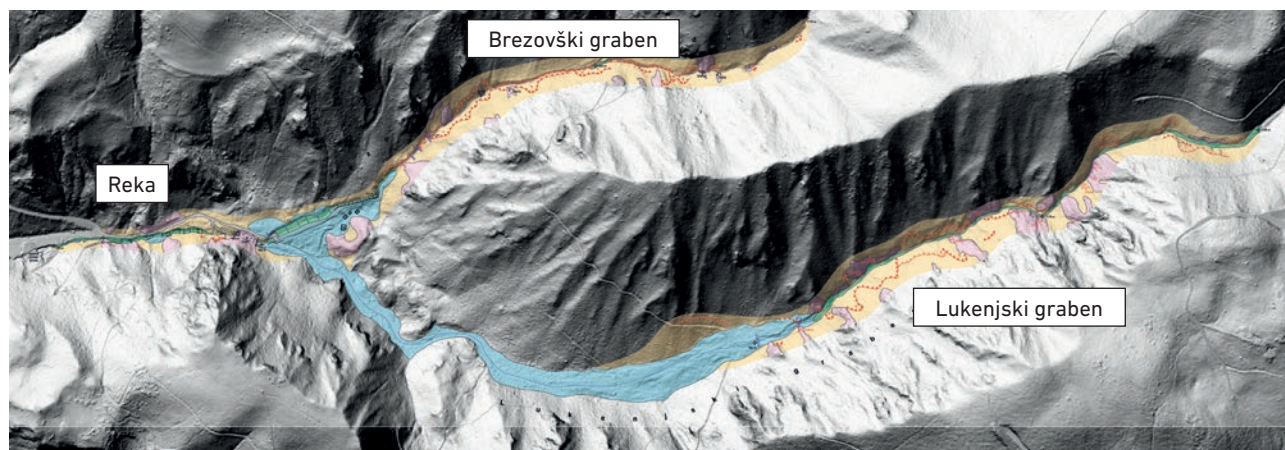
Izdelana je bila tudi podrobna geološka karta, ki je prikazana v nadaljevanju, kjer je razvidno, da večino zaledja predstavljajo pobočni grušči (rumena), stabilna hribina (pretežno dolomit) (rožnata), je prisotna le lokalno. Z modro barvo je prikazano tudi obsežno območje odlaganja materiala tako na sotočju kot v spodnjem delu Lukenjskega grabna.

Slika 5: Geološka karta območja (Reka, Brezovški graben, Lukenjski graben)

Zaključek geološkega poročila je bil, da je glede na stanje v zaledju pričakovati, da se dogodki s podobno ali večjo magnitudo lahko ponovijo.

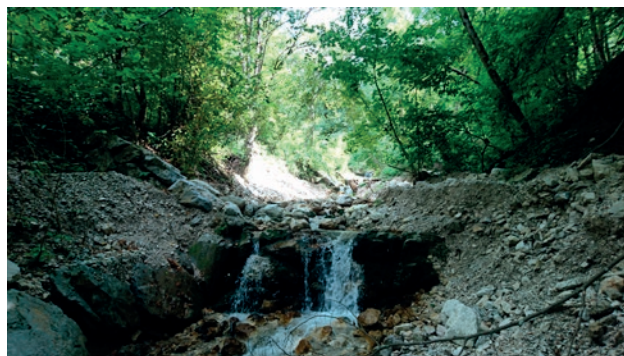
Regulacija potoka Reka je bila med dogodkom poškodovana. Poškodovani so bili obstoječi pragovi, odnešena obrežna zavarovanja, pojavili so se novi usadi in plazovi na brežinah.

Slika 6: Poškodovana regulacija potoka Reka

Januarja 2019 je bil izdelan PZI za sanacijo regulacije potoka Reka, dolvodno od pregrade, do spodnje postaje kabinske žičnice Krvavec. Namen sanacije je bila obnova ali popolna rekonstrukcija pragov, zavarovanje brežin in sanacija usadov na območju struge. S predlaganimi ukrepi se je zagotovila stabilizacija nivelete in brežin na tem odseku in s tem preprečena erozija. Vse ureditve so bile dimenzionirane na pretoke  $Q_{100}$  + ustrezna varnostna višina. Pri načrtovanju so bile v čim večji meri upoštevane obstoječe ureditve, prav tako je bil v ureditve umeščen obstoječ objekt vodovoda, ki je nesrečno umeščen v samo strugo.

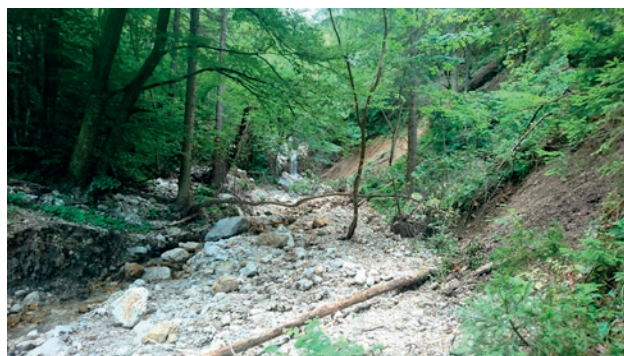
Slika 7: Usad na območju regulacije potoka Reka

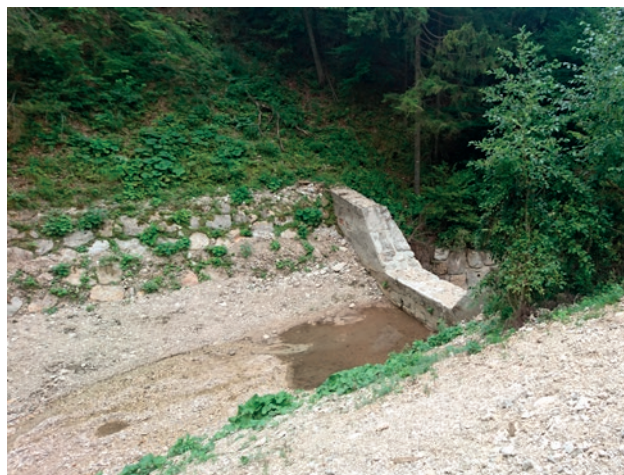
Pregrada na sotočju je ostala nepoškodovana, vendar zaradi svoje majhne kapacitete zadrževanja plavja ni odigrala nobene omembe vredne vloge pri zaščiti odseka dolvodno.

Slika 8: Obstoječa zaplavna pregrada na sotočju Lukenjskega in Brezovškega grabna

Glede na to, da je obstoječa zaplavna pregrada povsem poddimenzionirana za dogodke kot je bil maja 2018, smo na sotočju Brezovškega in Lukenjskega grabna predvideli novo, večjo pregrado. Zasnovana je bila pregrada z režo (ang. Slit dam), s kapaciteto zaplavnega prostora 14.000m<sup>3</sup>, dimenzionirana na dinamičen udar potencialnega masnega toka. Glede na to, da v Sloveniji smernic za načrtovanje tovrstnih objektov nimamo, smo uporabili Avstrijske smernice in ostalo tujo literaturo s področja urejanja hudournikov. Dodaten izziv pri načrtovanju je predstavljala bližina vrtin in drenažnega zajetja za vodovod, ki napaja 5 bli-

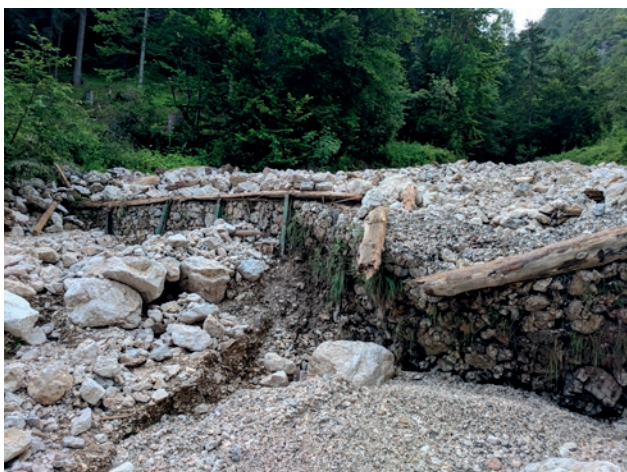
Ureditev Brezovškega grabna nad sotočjem pa je bila zelo verjetno že pred dogodkom maja 2018 precej dotrajana in se je samo dodatno poškodovala. Pragovi iz gabionskih mrež in kaš so bili močno poškodovani, pragovi gorvodno prav tako. Pri mrežnih pregradah pa je prišlo do poglobljanja nivelete, zato so pri dveh popustila sidra in sta se porušili, ena pa je ostala. Analiza na terenu je

Slika 9: Poškodovani pragovi iz gabionov in kašt.

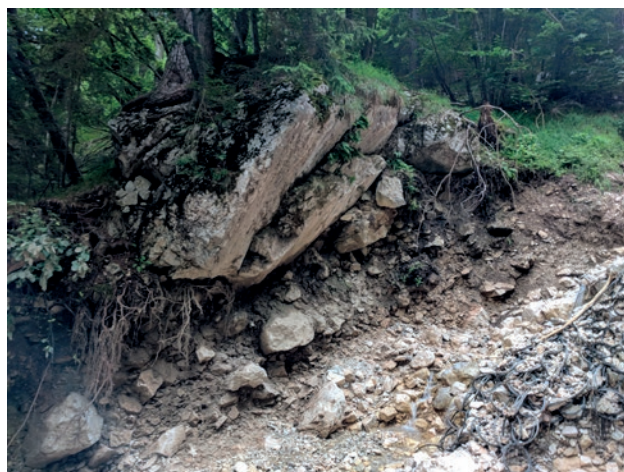
Slika 10: Porušena fleksibilna mrežna pregrada.

pokazala, da so bila uporabljena samo 4m sidra, katerih sama izvedba (vrtanje, kvaliteta zalivanja) pa je prav tako vprašljiva.
