ZAGOTAVLJANJE POPLAVNE VARNOSTI NASELJA POLJANE NAD ŠKOFJO LOKO

Povzetek

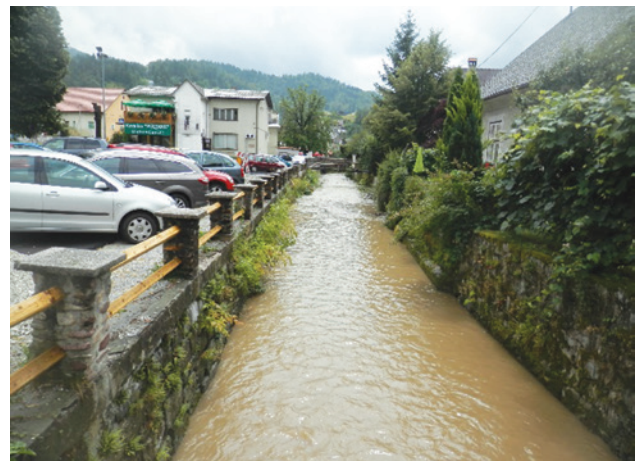
Slika 1: Struga Ločivnice pred izvedbo protipoplavnih ukrepov. Širina prečnega prereza struge je poddimenzionirana in spremenljive širine, mostovi pa so poddimenzionirani.

Na pritokih Poljanske Sore je največji problem predstavljala struga Ločivnice skozi naseljen del Poljan, katere struga je imela poddimenzioniran in spremenljiv prečni prerez vodotoka. Poddimenzionirani so bili tudi obstoječi mostovi, ki so predstavljali oviro vodnemu toku daljših povratni dob. Izliv Ločivnice v Poljansko Soro je bil pred ureditvami pravokoten glede na strugo Poljanske Sore in je povzročal zastajanje vod Ločivnice pri visokih vodah Poljanske Sore.

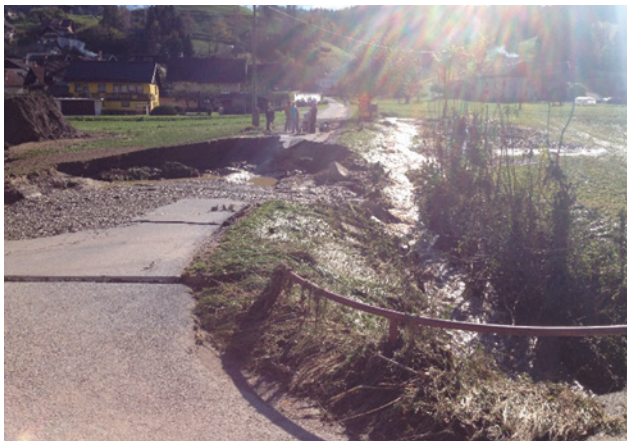
Slika 2: Cesta za Predmost poškodovana v poplavih leta 2014.

ter se v strugo Poljanske Sore vračal dolvodno od naseljenega dela Poljan. Levi breg so poplavljal še visoke vode Ločivnice, na desni breg Poljanske Sore, kjer se dolina nekoliko zoža, pa so visoke vode Poljanske Sore preplavile cesto za Predmost, ki je bila tudi poškodovana v poplavi leta 2014 (Slika 2).

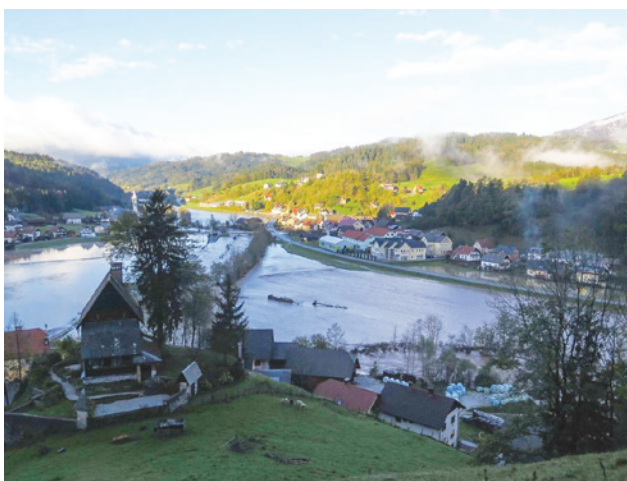
Slika 4: Poplavljen območje med Predmostom in Hotovljo

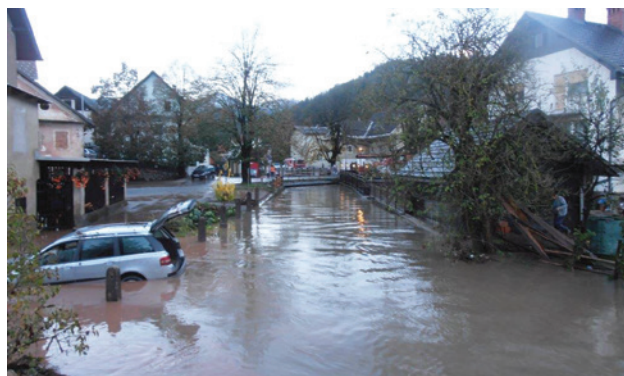
Slika 5: Poplavljen izlivni del Ločivnice – zajezba zaradi vpliva Poljanske Sore

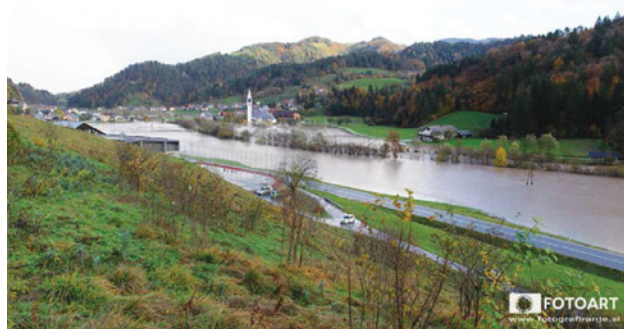
Slika 6: Poplavljen cerkev v Predmostu

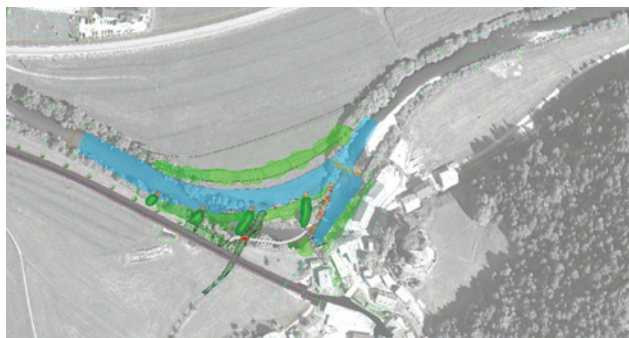
Slika 7: Izboljšanje hidravličnih razmer na območju Hotovlje s korekcijo krivine Poljanske Sore in izliva hudournika Hotoveljska grapa.

Krivina Poljanske Sore se prestavi proti levi brežini z usmerjevalniki vodnega toka in ureditev izlivnega dela Hotoveljske grape. Nov prag in sanacija porušenega jezusa pod sotočjem za izboljšanje morfološkega stanja struge.

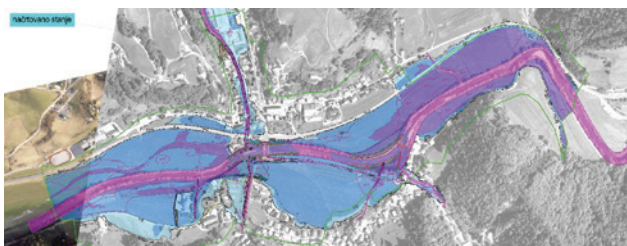
Slika 10: Prikaz kart poplavne nevarnosti globin na območju Poljan po izvedenih protipoplavnih ukrepih.

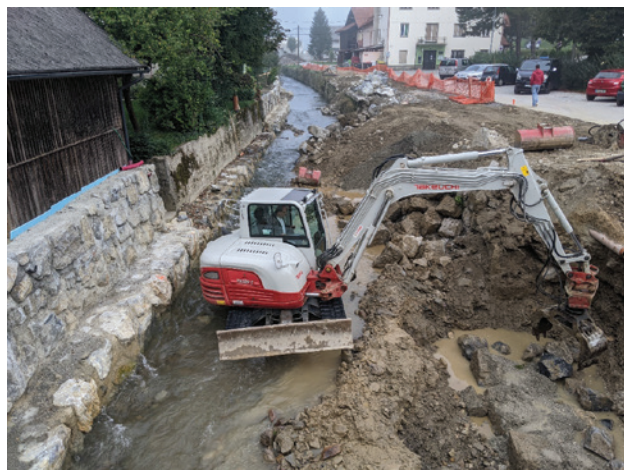
Slika 11: Gradnja v ozki strugi Ločivnice

Pri ureditvah Ločivnice je šlo predvsem za obnovo obrežnih zidov in povečanje svetlega profila. Desna brežina je bilo predvideno, da se v celoti ohrani, dodala bi se samo peta temelja, ki bi omogočala poglobitev profila in oblikovanje dvojnega korita. Tekom izvedbe se je pokazalo, da so zidovi dotrajani in temelji tako plitvi, da je najbolj racionalna rešitev zamenjava celotnih zidov skoraj na celotnem odseku.

Na levi brežini so se zidovi porušili, profil se je razširil in zgradil nov zid z enotno AB krono in ograjo. Z oblikovanjem dvojnega korita se je oblikovala tudi ploščad za druženje ob vodi v obdobju nizkih pretokov. Posebna pozornost je bila namenjena tudi ohranjanju stopnic za dostope do vode, kjer se je pri obnovi vseh stopnic namestilo tudi montažne zapornice za primer visokih voda. Niveleta Ločivnice je bila stabilizirana s talnimi pragovi, v sodelovanju z lokalno RD so bila izvedena skrivališča za ribe.

Zaradi gradnje v bližini objektov je bilo za rušenje dela obstoječega temelja uporabljeno rezanje betona namesto pnevmatskega rušenja, en objekt je bil ves čas gradnje pod monitoringom razpok in merjenja tresljajev. Dodatnih poškodb zaradi

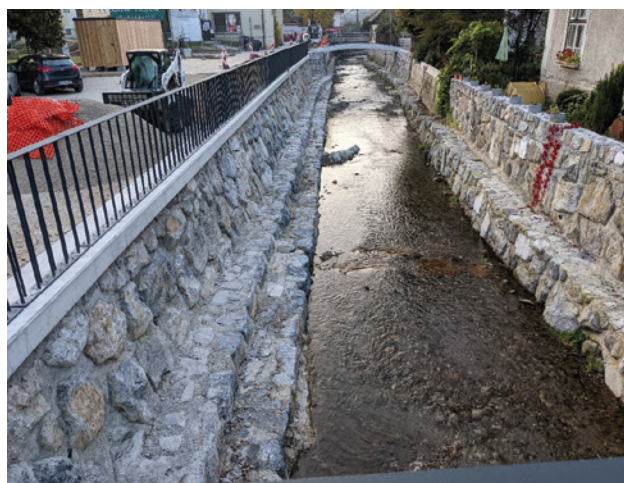
Slika 12: Končno stanje struge Ločivnice, nova ločna brv, stopnice za dostop do vode

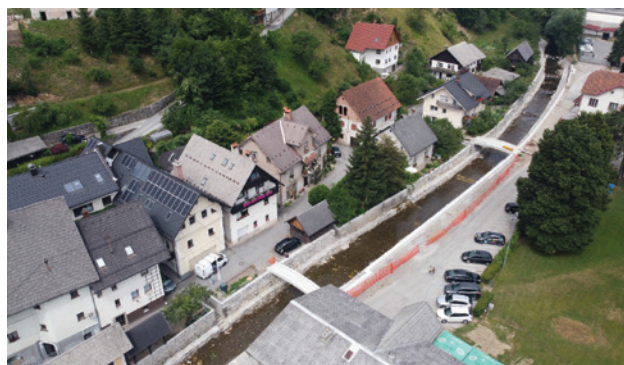
Slika 13: Končno stanje struge Ločivnice

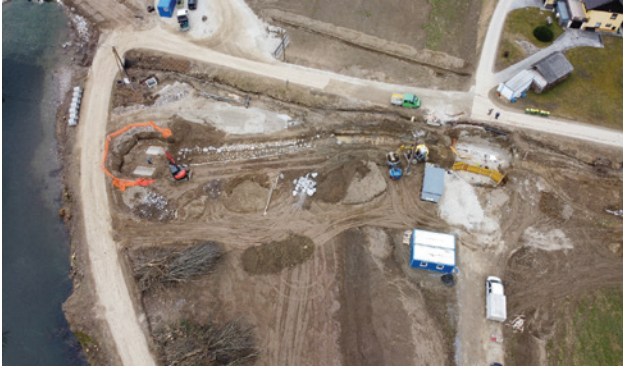
Slika 14: Faza gradnje na Brenteževem grabnu

Pri Brenteževem grabnu gre za ureditev obstoječe struge (povečanje profila, zavarovanje brežin). Sicer se trasa struge ni spreminjala, razen na povsem iztočnem delu, kjer se je izboljšalo razmere na sotočju s Poljansko Soro. Izvedeno je enostavno zavarovanje s kamnom v suho, nad mostom 1 je izveden tudi manjši prodni zadrževalnik.

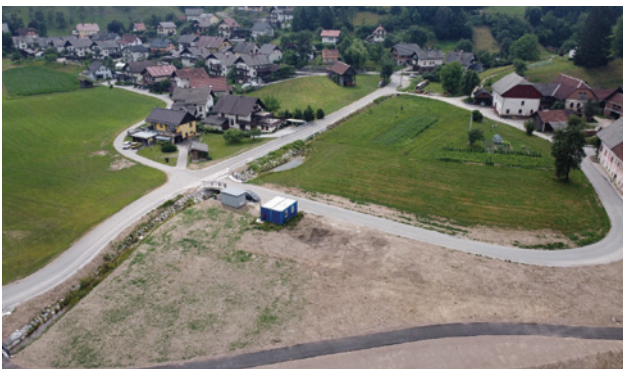
Slika 15: Končna ureditev Brenteževga grabna s prodnim zadrževalnikom

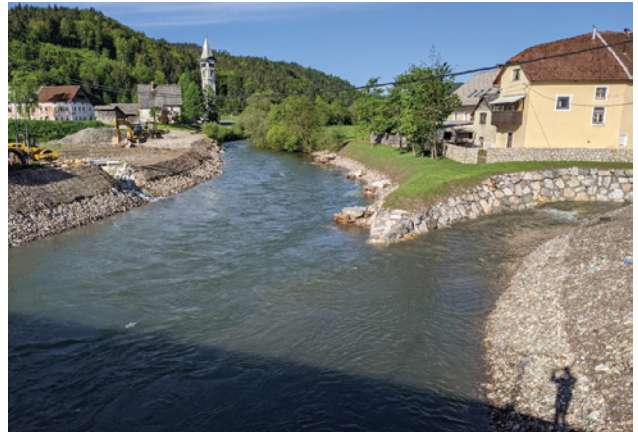
Slika 16: Ureditev sotočja Ločivnice in Sore (pogled z mostu gorvodno)

V celoti je bil urenjen iztočni del Ločivnice, kjer se je zgradila usmerjevalna jezbrica, ki bo izboljšala razmere na iztoku Ločivnice (zmanjšanje vpliva zajezbe zaradi visoke Sore, zmanjšan sotočni kot obeh vodotokov). Dolvodno od mostu čez Ločivnico na regionalni cesti sta se izvedli dve grobi drči, s čimer se je navezala niveleta Ločivnice na niveleta Sore na tem delu. Za varovanje objekta tik na sotočju, je bil izveden protipoplavni zid (kombinacija AB in kamna v betonu).

Leva brežina Sore se je zavarovala z jezbicami iz dvostenskih kašt, ki preusmerjajo matico toka v sredino struge in s tem zmanjšujejo erozijske obremenitve na brežini. Vse brežine Sore na tem delu so zavarovane s kamnom v suho, peta zavarovanja je stabilizirana z lesenimi piloti. Posebnost tega zavarovanja je, da je po izgradnji prek-

rito s ca 30-40cm rečnega proda, da se je dosegel čim bolj naravni izgled brežine (prod in obrežna zarast). Z obrežnim zavarovanjem in prodom sta zavarovani obe brežini Sore na celotnem območju sotočja z Ločivnico in novega mostu.

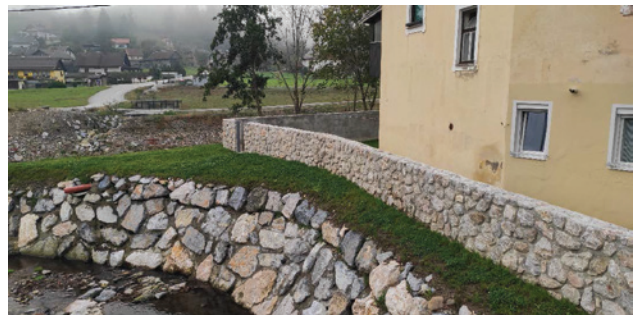
Slika 17: Protipoplavni zid na sotočju za zaščito objektov

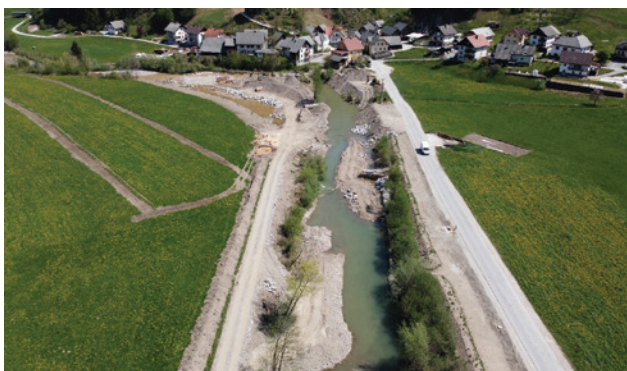
Slika 18: Območje Sore na sotočju s Hotoveljščico – potek stare struge med gradnjo

V tem delu je šlo za najbolj korenit poseg, saj se je struga Sore zamaknila za več kot dvakratno širino obstoječe struge, da se je zagotovil večji radij zavoja in s tem večja pretočnost. Leva brežina Sore je na tem odseku naravna, pri čemer se je vgradilo v brežini (0,5m pod površje) rebra iz kamna v suho, ki bi v primeru napredovanja erozije preprečila prevelike poškodbe. Kot omenjeno, pa so rebra skrita in je izgled brežine povsem naraven.

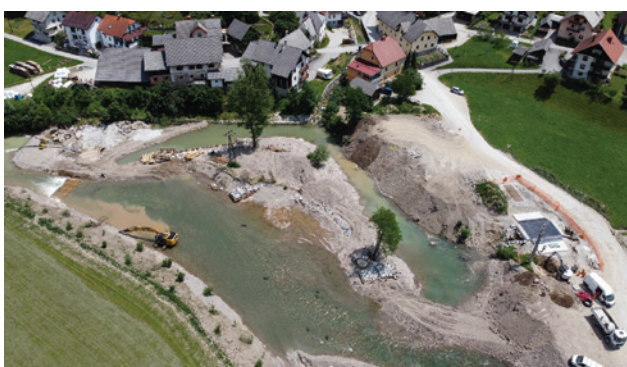
Slika 19: Območje Sore na sotočju s Hotoveljščico – faza gradnje

Desna brežina Sore pa je podobno kot leva brežina gorvodno od novega mostu zavarovana z jezbicami. Jezbice so zgrajene iz dvostenskih lesenih kašt, temelji so zavarovani z lesenimi piloti, 4m jezbice je vkopanih v brežino, v celoti so založene z večjimi skalami. Zadnja jezbrica, tik nad izli-

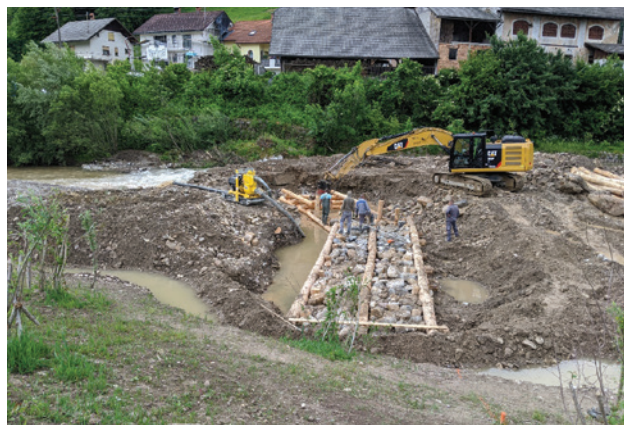
Slika 20: Gradnja pragu iz lesenih kašt pod sotočjem s Hotoveljščico

Tik pod usmerjevalno jezbo na sotočju, je na Sori zgrajen prag. Prag je dvovišinski (na desni brežini je preliv višji kot na levi). Prag je zgrajen iz dvostenskih kašt, preliv je oblečen z macesnovimi poloblicami. Prag je temeljen v kompaktno hribino, dolvodno so temelji pred erozijo dodatno zavarovani s kamnom v suho.

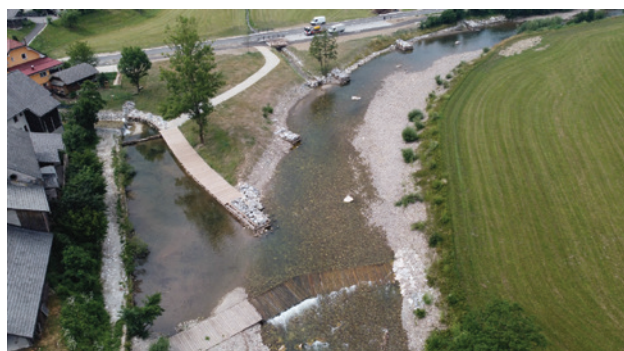
Slika 21: Območje Sore na sotočju s Hotoveljščico – končno stanje

vom Hotoveljščice, je nadaljevanje kašte, ki hkrati služi kot zavarovanje leve brežine Hotoveljščice in plaža. Gre za dvostensko kašto, ki se nadaljuje v usmerjevalno jezbo na sotočju, večji del pa je oblečen z macesnom in služi kot ploščad ob vodi.

Dolvodno je bila na desni brežini zgrajena dodatna jezba (podobna kot tiste nad pragom), saj se je že med gradnjo izkazalo, da je matica toka pod pragom preveč na desni strani in je erozijsko ogrožena brežina. Z dodatno jezbo je bil ta problem rešen.

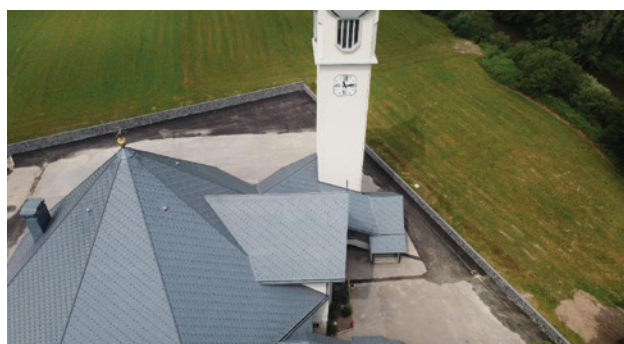
Slika 22: Protipoplavni zid ob cerkvi. AB konstrukcija obložena s kamnom.

Cerkev v Predmostu je bila zgrajena na poplavnem območju in je pogosto poplavljen. Za zaščito je bil zgrajen protipoplavni zid v kombinaciji z nasipom. V prvotnem načrtu je bil zid predviden kot deloma fiksni, ki se po potrebi nadviša s protipoplavnimi paneli, a se je po usklajevanju z lastniki zemljišč odločilo, da se v celoti izvede kot fiksni zid (AB + kamnita obloga). Taka rešitev je tudi bolj zanesljiva, saj delovanje ni odvisno od reakcije civilne zaščite ali gasilcev v primeru poplav. Linija zidu se je zaradi optimizacije organizacije prostora za zidom (ob cerkvi) deloma prilagodila. Urejena je bila tudi odvodnja parkirišča za zidom.

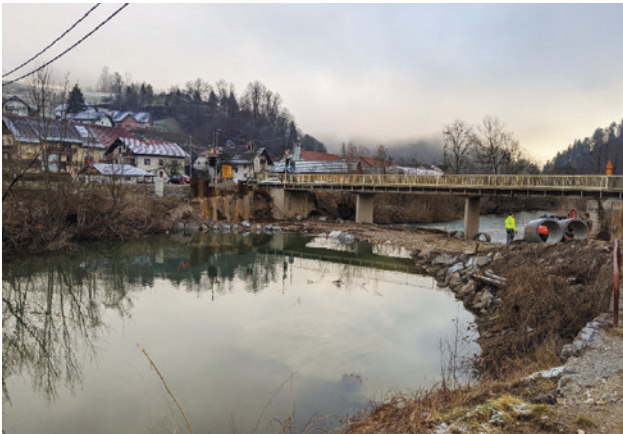
Slika 23: Začasni dostop preko Sore, gradbena jama za opornike in vgradnjo pilotov

Tehnološko gledano, predstavlja novi most preko Poljanske Sore, najbolj zahteven del projekta. Gre namreč za globoko temeljeno (AB piloti), prednapeto konstrukcijo s svetlim razponom 32m med opornikoma. Brez vmesnih podpor.

Faznost gradnje je potekala tako, da se je stari most ohranil v prometu praktično celoten čas gradnje novega mostu, čemur je bilo potrebno prilagoditi tehnologijo gradnje novih opornikov in celotne konstrukcije. Zahtevna je bila tudi postavitve konstrukcije opažev, saj je bilo potrebno premostiti celoten razpon. Za potrebe opažne konstrukcije so bili vgrajeni dodatni AB piloti v strugi. Za potrebe gradnje temeljev in opornikov je bilo potrebno varovanje gradbene jame z zagatnicami, katere je bilo potrebno dodatno sidrati s pasivnimi IBO sidri.

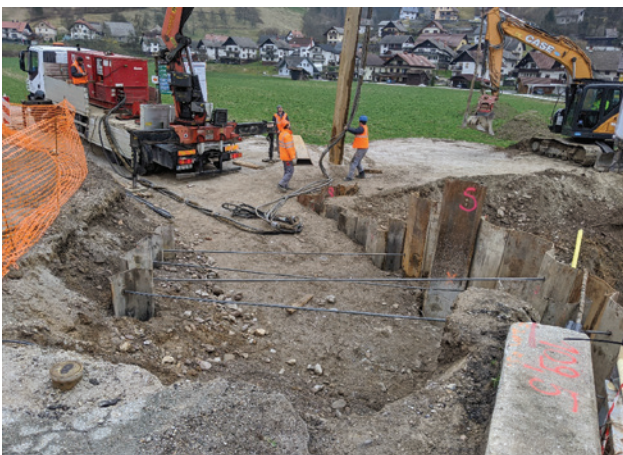
Slika 24: Dodatno sidranje zagatnic za zaščito prevoznosti starega mostu med gradnjo

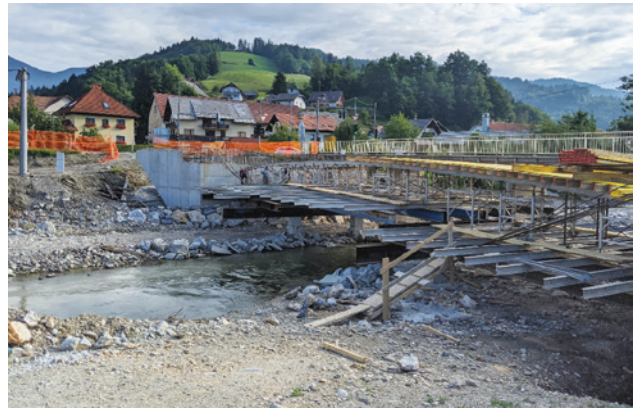
Slika 25: Opažna konstrukcija za novi most

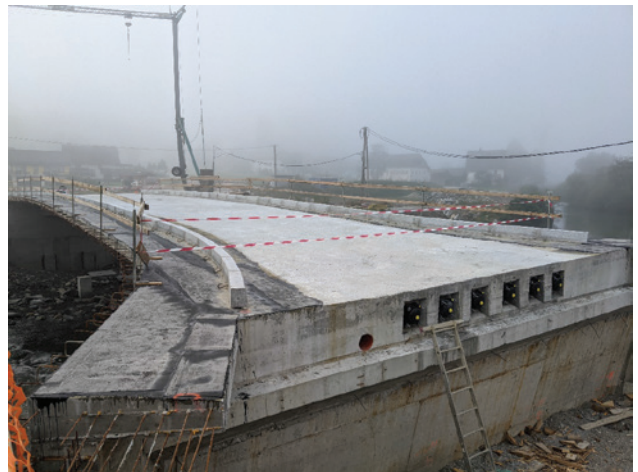
Slika 26: Konstrukcija novega mostu, napeljalni kabli – glave

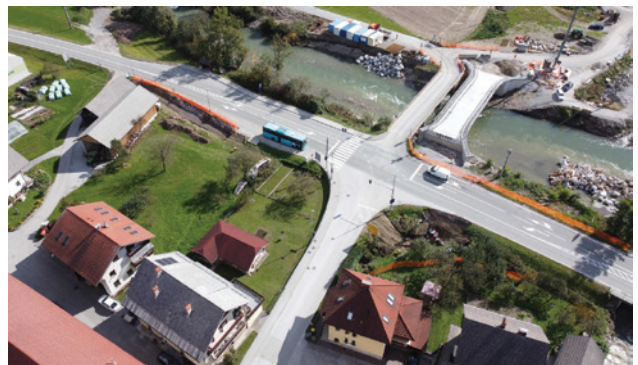
Slika 27: Pogled na gradbišče med gradnjo (stari in novi most)

Sama gradnja mostu je sicer potekala tekoče, velik logistični zalogaj pa je bil uskladiti gradnjo novega mostu, krožišča na regionalni cesti in prometne ureditve tekom gradnje, saj sta pozicijsko stari in novi most relativno blizu in je bila gradnja navezav na novi most neposredno vezana na navezave na stari most.

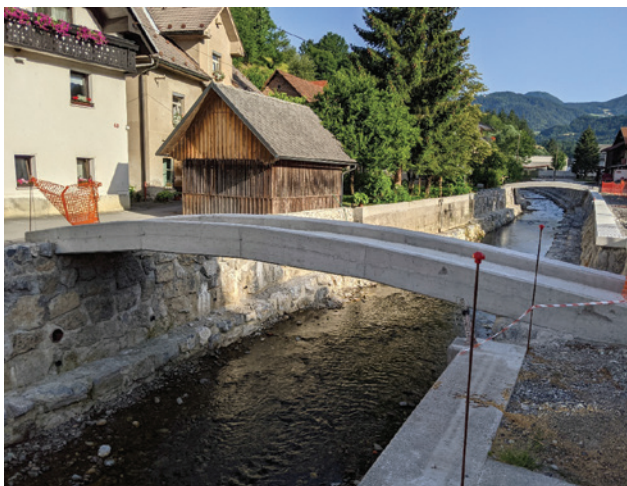
Slika 28: Novi premostitvi na Ločivnici – ločna oblika za povečanje pretočnega profila

Preostali dve premostitvi pa sta obe predstavljali ozko grlo pri zagotavljanju pretočnosti in sta bili zato rekonstruirani. Obe premostitvi sta ločne oblike, da je zagotovljena vsaj minimalna varnostna višina. En most (most 3) je predviden samo za pešce in nadomešča staro brv, drugi (most 4) pa je predviden za promet in dostop za avtomobile in morebitne intervencije. Oba mostova sta AB izvedbe s pasovnimi temelji in oblogo opornikov iz kamna v betonu, da se zagotovi enoten izgled s obrežnimi zidovi.

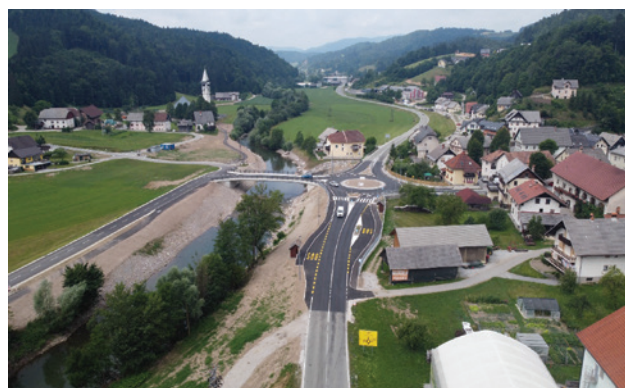
Slika 29: Končna ureditev območja novega mostu z novim krožiščem

Na celotnem območju obravnave se je obnovila in nadgradila tudi cestna in ostala infrastruktura. Veliko sprememb je bilo pogojenih s samo gradnjo protipoplavnih ukrepov (znižanje terena, nov most, novo krožišče). Poleg teh »nujnih« posegov, se je posodobila tudi infrastruktura za pešce in kolesarje, saj je zgrajena nova povezava med Hotovljo in Predmostom. Skupaj z gradnjo cest se je obnovila tudi komunalna infrastruktura (kanalizacija, vodovod, javna razsvetljava). Na območju, kjer je predvideno prelivanje poplave vode (znižano območje v Predmostu) je bila za večjo trajnost ceste uporabljena cementna stabilizacija namesto tampona v debelini 20cm. S tem ukrepom bo dodatno preprečeno spiranje finih delcev iz ustroja ceste in s tem preprečene poškodbe vozišča po poplavah. Po izvedenih vseh ukrepih je na območju Hotovlje in Predmosta obnovljena kompletna cestna infrastruktura, zgrajena povezava za pešce in kolesarje ter obnovljena komunalna infrastruktura.
